**PROGRAM PRAC KONSERWATORSKICH
PRZY DREWNIANEJ POSADZCE
KOŚCIOŁA PARAFIALNEGO
PW IMIENIA NAJŚWIĘTSZEJ MARII PANNY W SZCZUCZYNIĘ
GMINA GRAJEWO**

PROGRAM PRAC KONSERWATORSKICH PRZY DREWNIANEJ POSADZCE KOŚCIOŁA
PARAFIALNEGO PW IMIENIA NAJŚWIĘTSZEJ MARIII PANNY W SZCZUCZYNIE
GMINA GRAJEWO

obiekt: **Kościół parafialny pw. Imienia Najświętszej Marii Panny w Szczuczynie
gm. Grajewo** (wpis do rejestru zab. 9 z 26.03.1956 roku)

Wyniki badań dendrologicznych zabytkowej podłogi drewnianej kościoła parafii p.w. Imienia Najświętszej Maryi Panny w Szczuczynie pod kątem stopnia jej porażenia przez ksylofagi oraz inne czynniki biologiczne

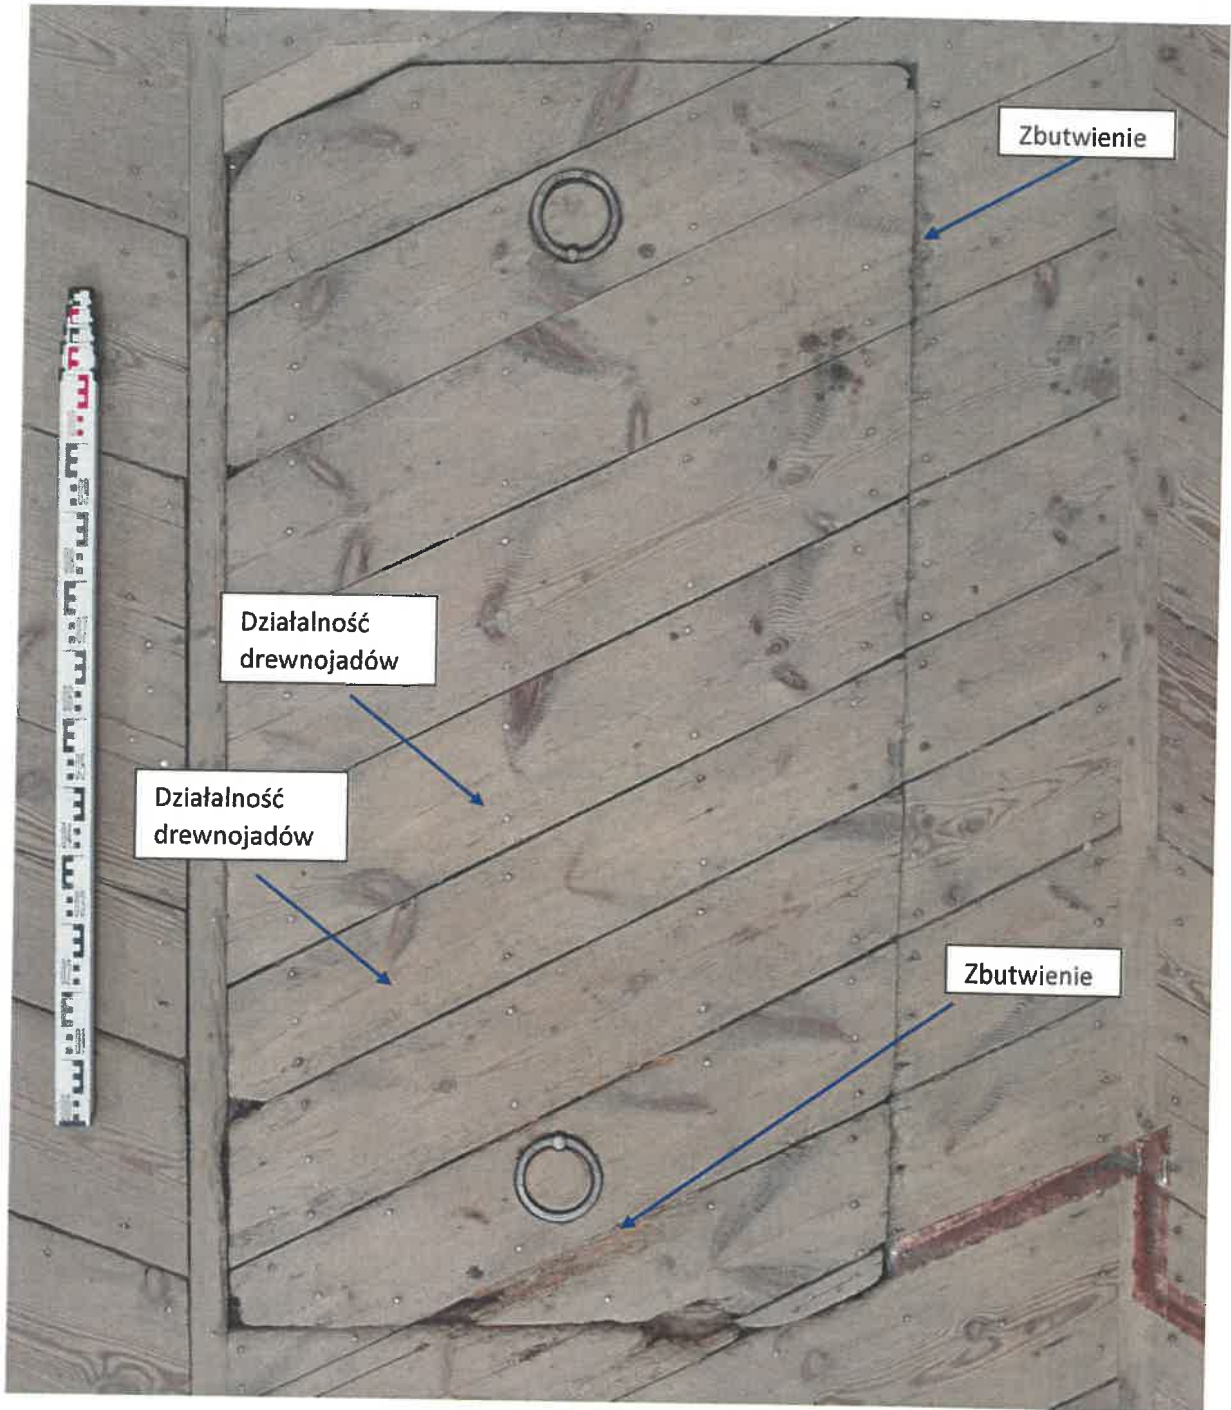
Zrejestrowano duże ubytki w poszczególnych deskach sosnowych posadzki. Źródłem uszkodzeń przede wszystkim jest działalność drewnojadów które doprowadziły do zdewastowania materiału podłogi. Ślady pyłu drewnianego wskazują dobitnie, że proces jest nadal aktywny i zagraża całej stolarce kościoła, a także zachowanym trumnom w kryptach. Drugą grupą zniszczeń są zbutwiałe i rozwarstwiające się deski, najprawdopodobniej z powodu nadmiernej wilgoci w kościele. Za trzecią grupę zniszczeń uznać można widoczne ślady użytkowania podłogi w miejscu publicznym (np. pęknięcia związane z długotrwałym i intensywnym użytkowaniem jak i ich naprawy, głębokie rysy i zadrapania oraz „rozejście się” desek). Sporządzono mapę zniszczeń, która ukazującą skalę zniszczonej posadzki. Aktualny stan jest katastrofalny, zniszczenia osiągają około 80 % całej posadzki.

ryc. 4 Przykład zniszczeń posadzki. Kłapa krypty północnej. Opr. H. Lepionka

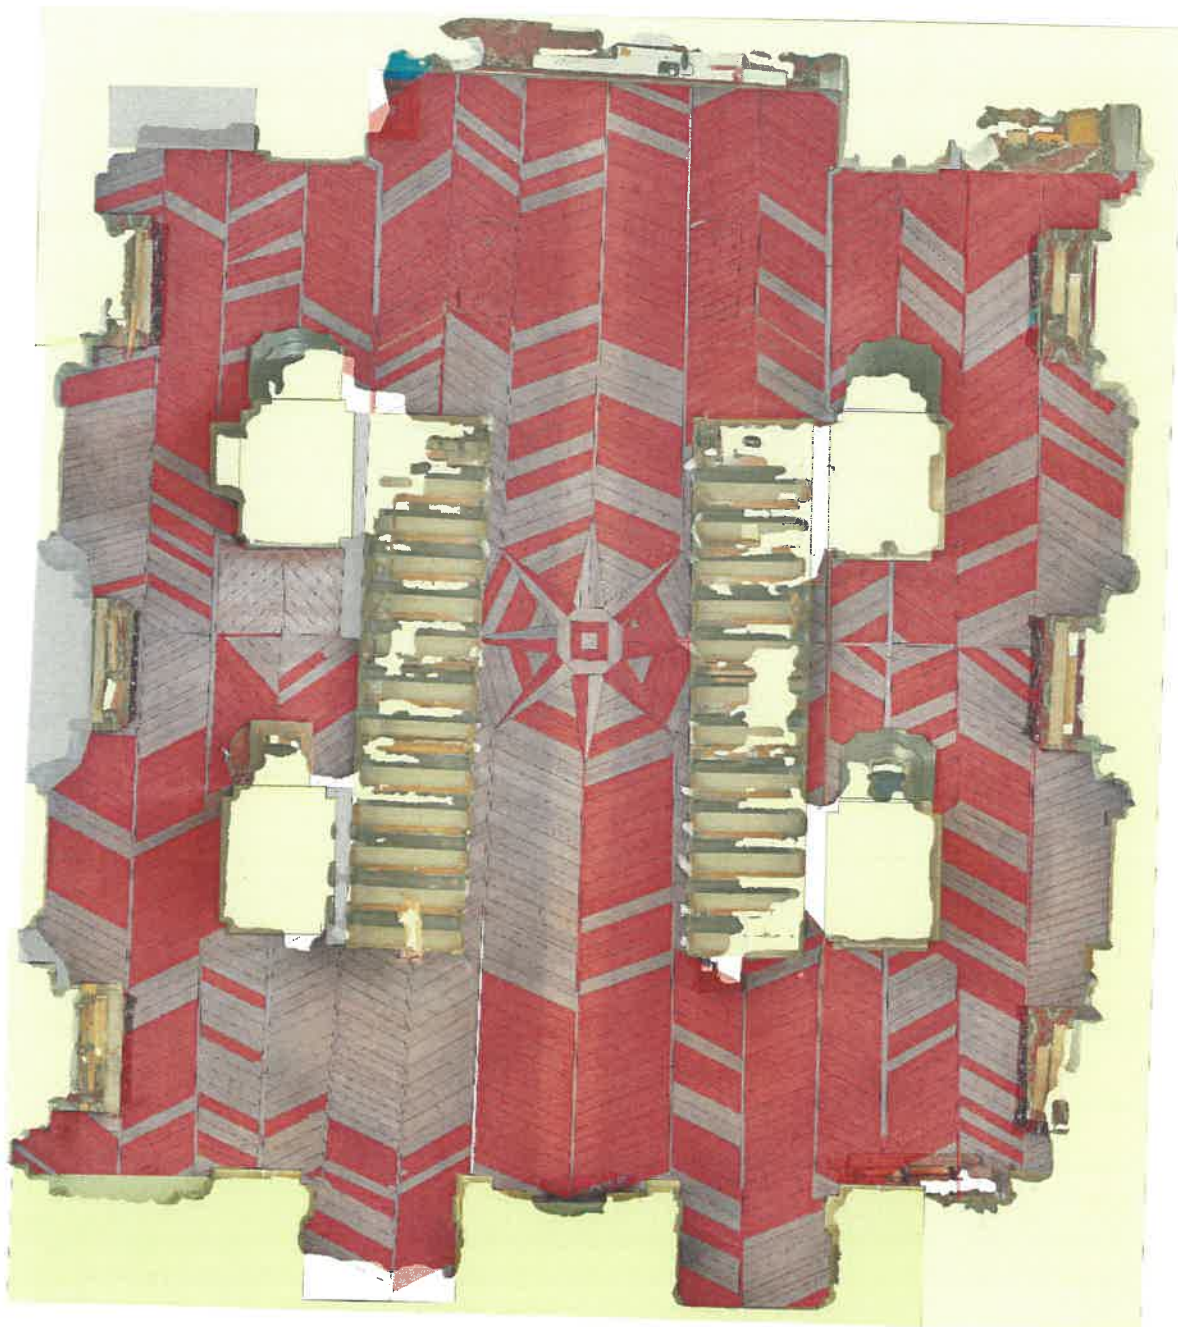
ryc. 5 Mapa zniszczeń posadzki. Opr. H. Lepionka

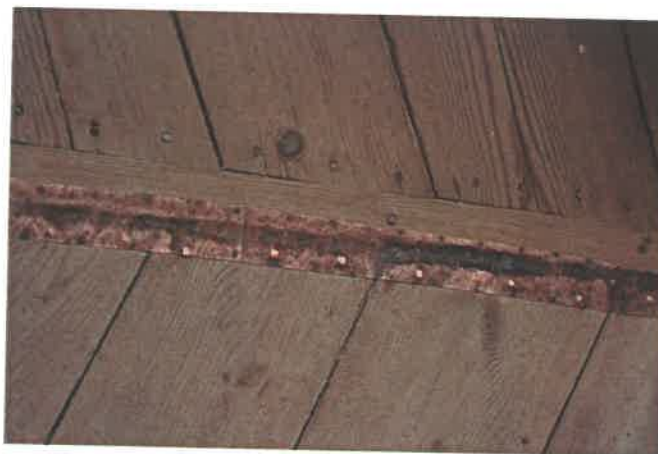
Praktycznie całą powierzchnię podłogi cechuje bardzo zaawansowany stan większych lub mniejszych ubytków, brak jakiegokolwiek warstwy ochronnej w postaci lakieru, oleju czy farby, a nawet ich śladów z przeszłości. Widoczne liczne ślady napraw fragmentów podłogi, z różnych przedziałów czasowych. Ogólny charakter śladów napraw świadczy o tym, że były prowadzone one na bieżąco, likwidując jedynie większe ubytki. Miejsca większych ubytków w łączeniach elementów „jodełek” zapewne w latach wcześniejszych przykrywaną blachą miedzianą (Fot. 1).

Fot. 1 Łączenie przykryte blachą

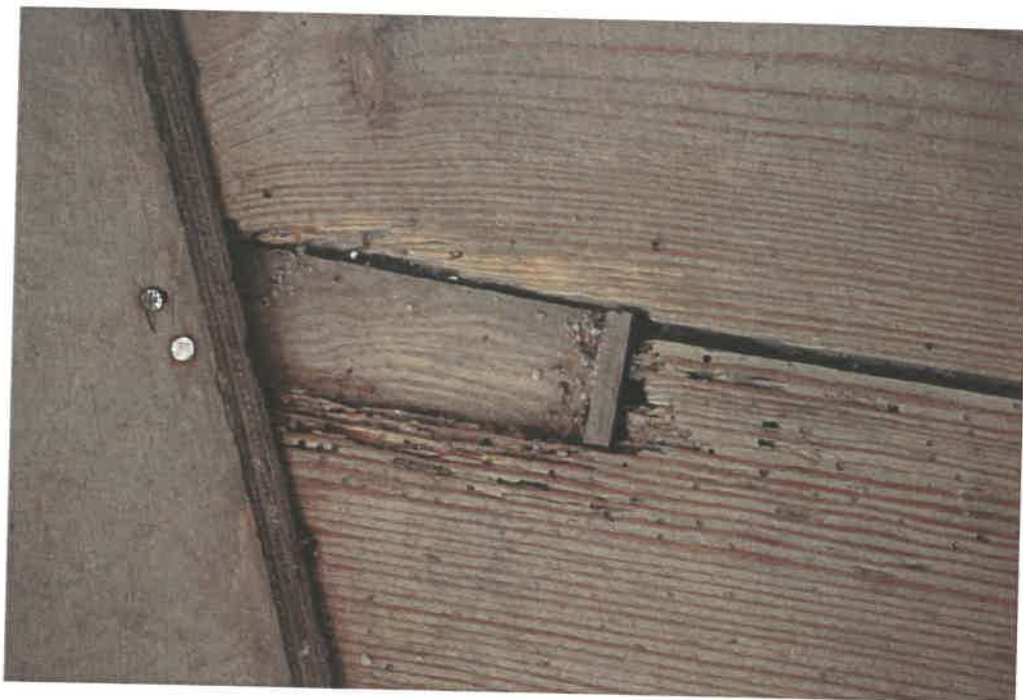
W latach późniejszych – wypełniano innymi elementami drewnianymi, np. wypełnianie sklejką ubytków pomiędzy łączeniami desek, uzupełnianie zniszczonych fragmentów desek (Fot. 2).

Fot. 2 Wypełnienie ubytku sklejką

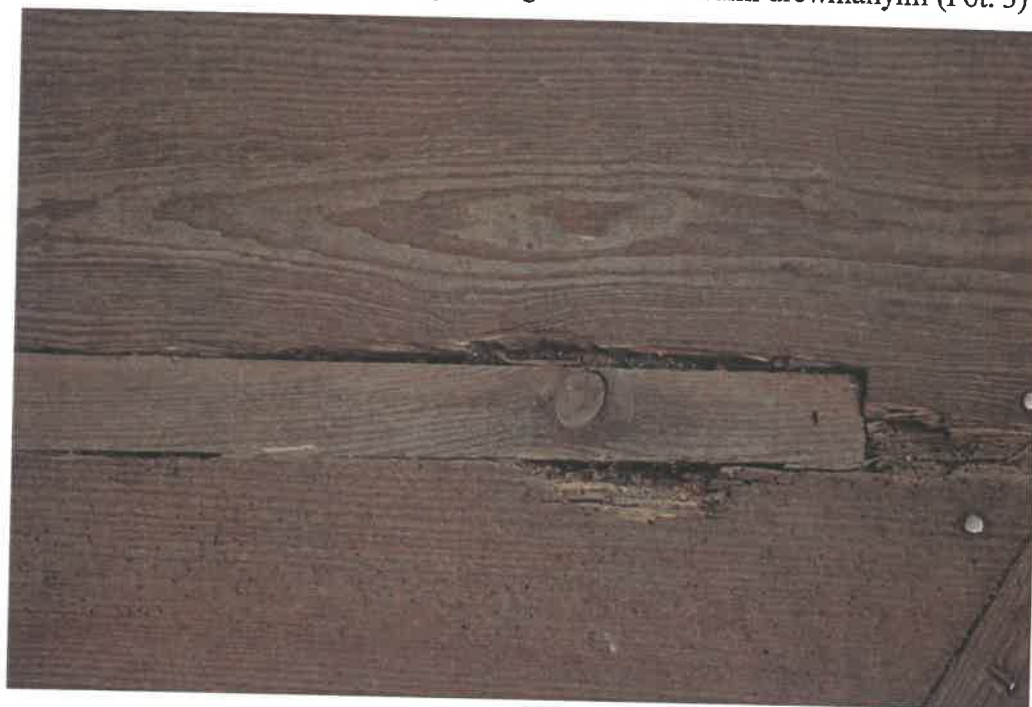
Ubytki wypełniano doraźnie dodatkowymi fragmentami/listwami drewnianymi (Fot. 3)

Fot. 3 Uzupełnienie listwą drewnianą

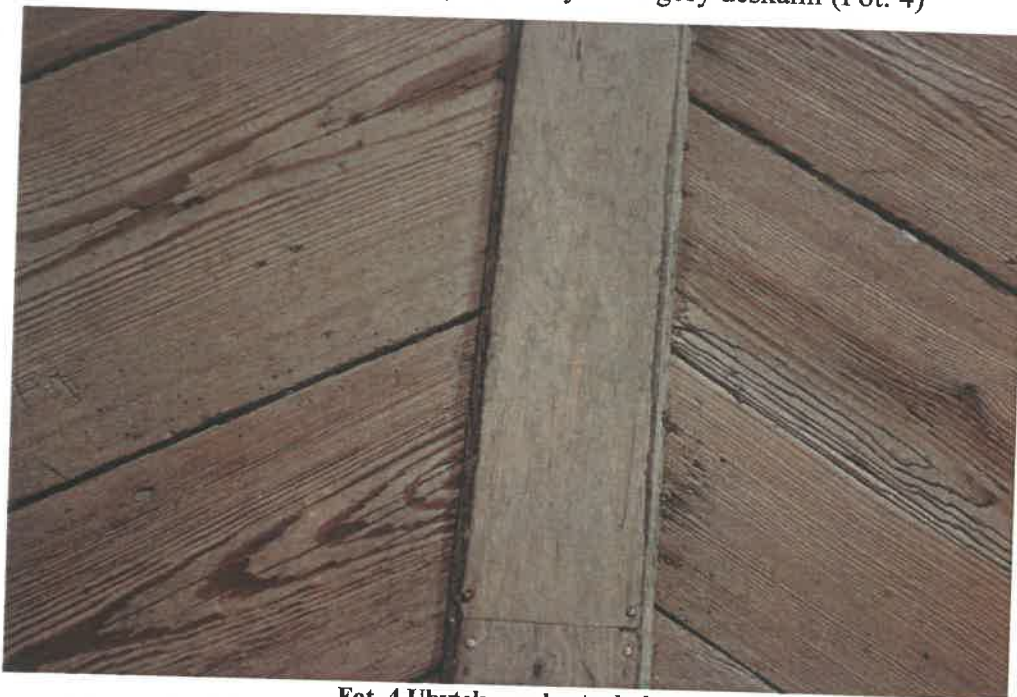
Istniały również przypadki, gdzie przykrywano ubytki od góry deskami (Fot. 4)

Fot. 4 Ubytek przykryty deską

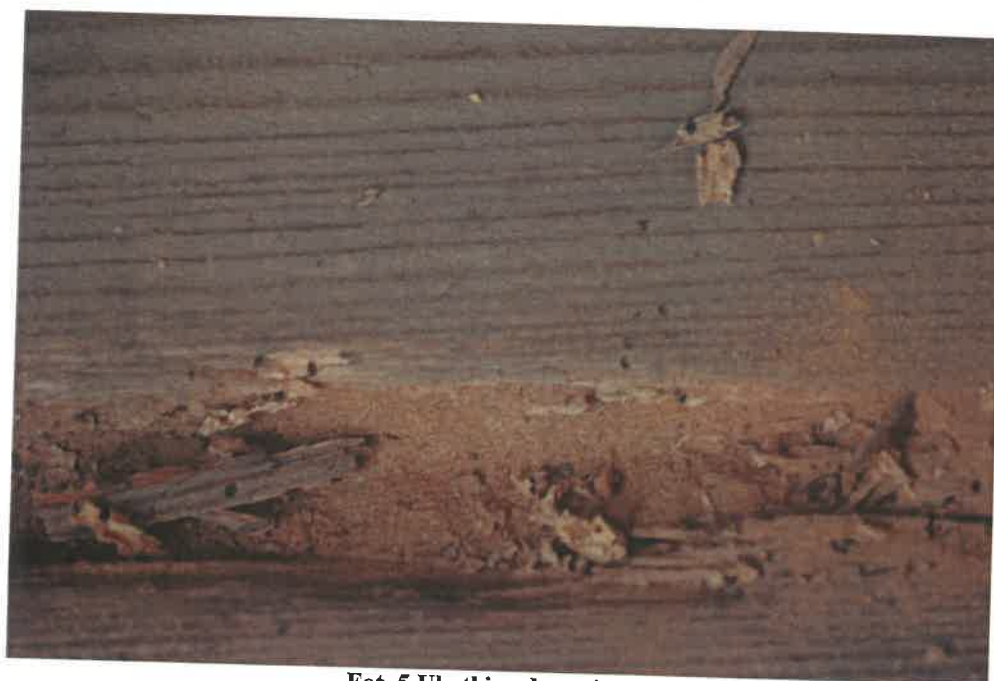
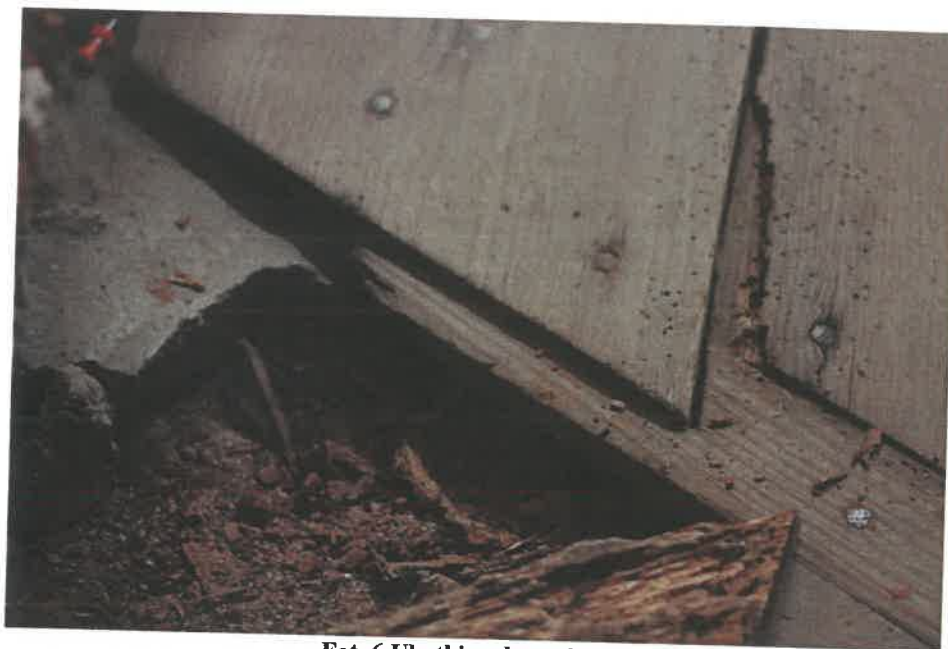
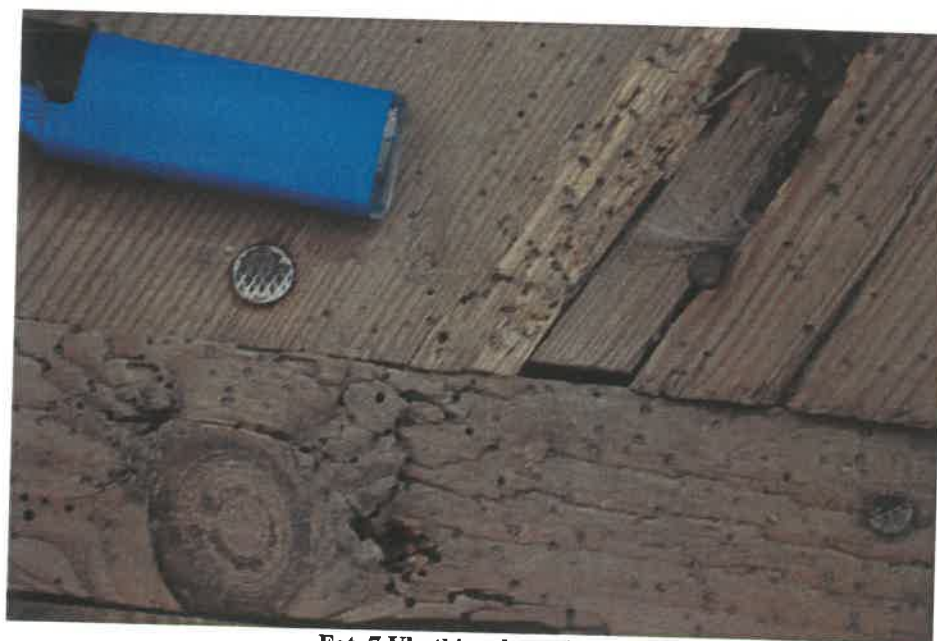
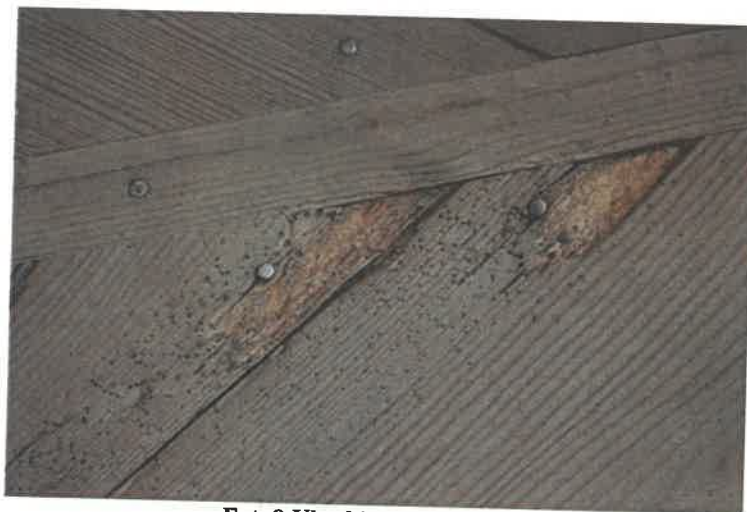
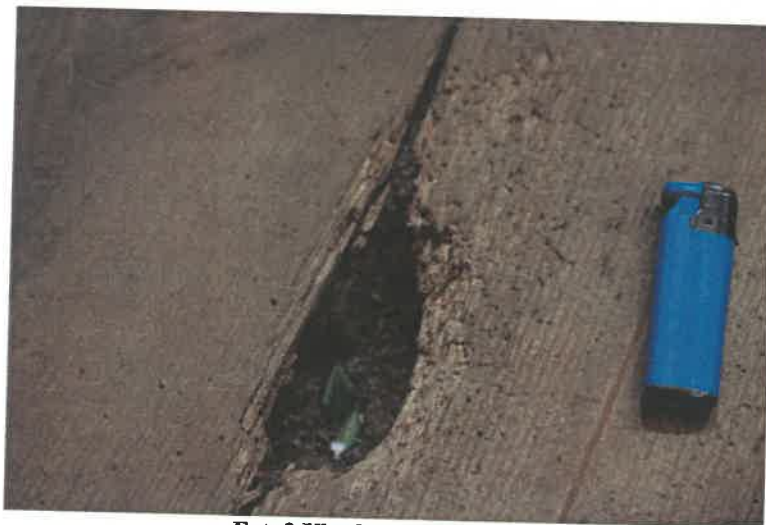
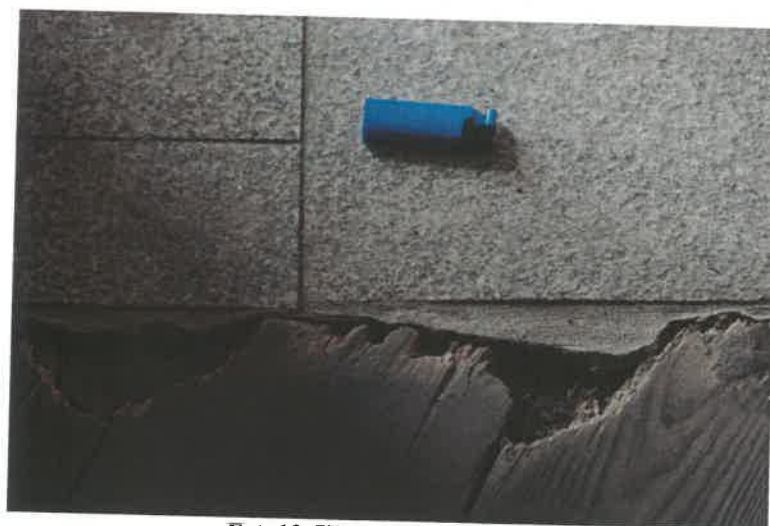
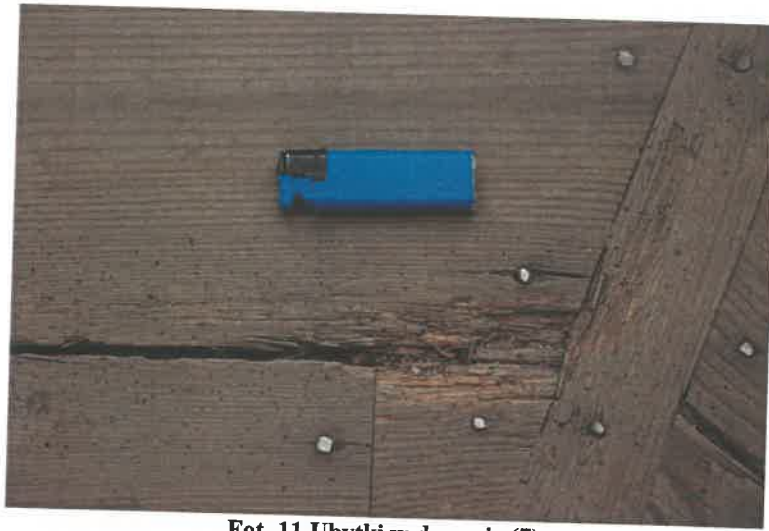
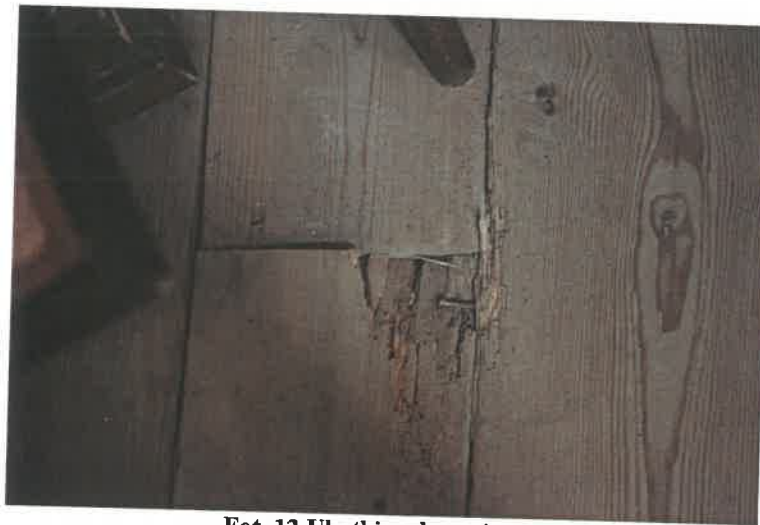
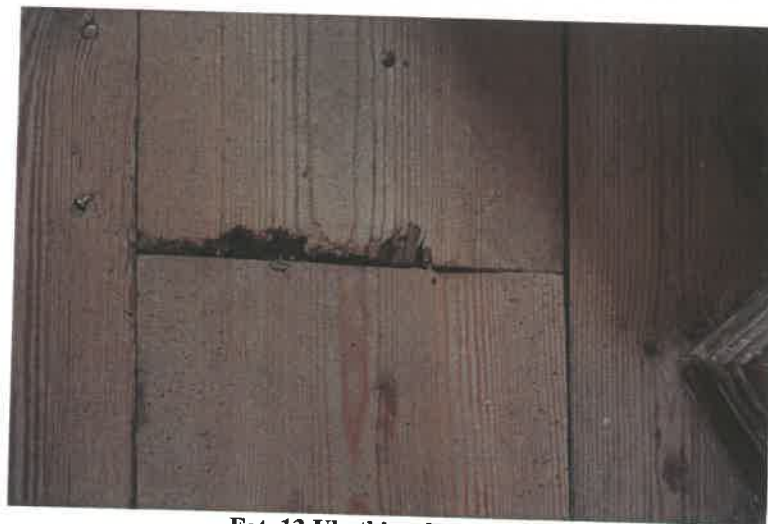
W częściach podłogi najczęściej „używanych” przez wiernych są liczne mniejsze lub większe ubytki, całkowicie pozbawione budulca, na skutek wycierania, uszkodzenia przez szkodniki drewna (Fot. 5).

Fot. 5 Ubytki w drewnie (1)

Fot. 6 Ubytki w drewnie (2)

Fot. 7 Ubytki w drewnie (3)

Fot. 8 Ubytki w drewnie (4)

Fot. 9 Ubytki w drewnie (5)

Fot. 10 Ubytki w drewnie (6)

Fot. 11 Ubytki w drewnie (7)

Fot. 12 Ubytki w drewnie (8)

Fot. 13 Ubytki w drewnie (9)

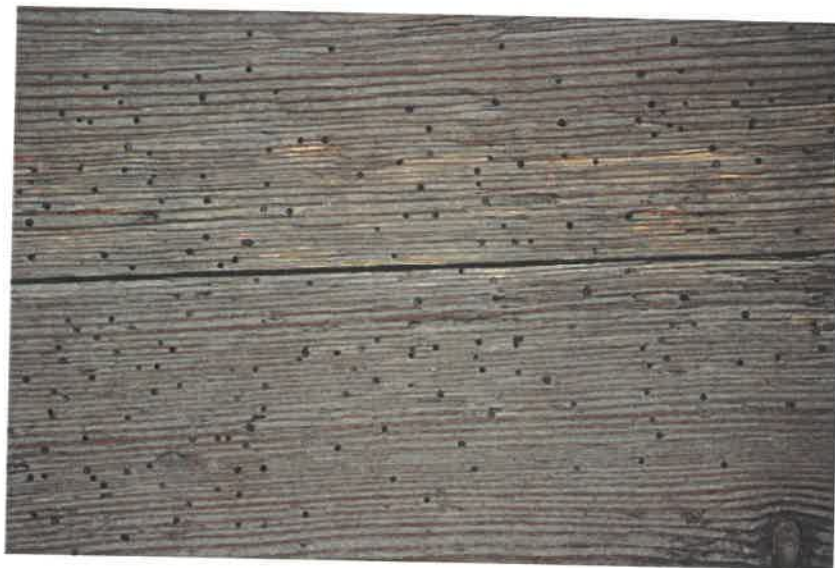
Praktycznie cała powierzchnia pokrycia podłogowego cechuje się licznymi śladami działalności życiowej owadów – ksylofagów (Fot. 14).

Fot. 14 Ślady działalności owadów w drewnie

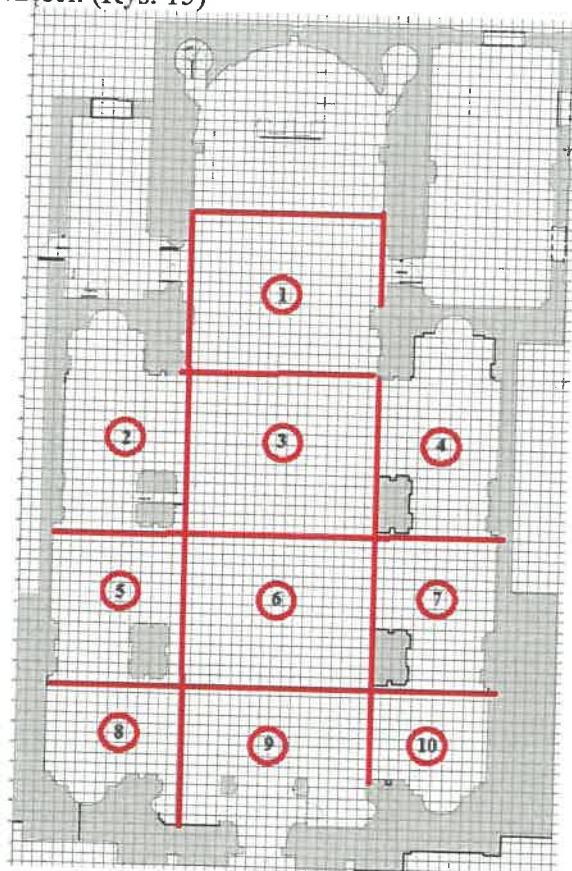
Celem zbadania stopnia oraz procentowego udziału powierzchni elementów zaatakowanych przez ksylofagi oraz grzyby domowe powierzchnia pokrycia podłogowego była podzielona na 10 części. (Rys. 15)

Fot. 15 Schemat podziału posadzki na strefy badawcze

Nr powierzchni	Stan uszkodzenia	Procentowy udział uszkodzonych elementów pokrycia
1	Liczne otwory – ślady działalności ksylofagów. Liczne uszkodzenia fizyczne .Dotyczy głównie strefy bieli poszczególnych elementów drewnianych	75% powierzchni ogólnej
2	Liczne otwory – ślady działalności ksylofagów. Liczne uszkodzenia fizyczne .Dotyczy głównie strefy bieli poszczególnych elementów drewnianych, mało liczne przypadki zaatakowania strefy twardzieli elementów drewnianych	80% powierzchni ogólnej
3	Liczne otwory – ślady działalności ksylofagów. Liczne uszkodzenia fizyczne .Dotyczy głównie strefy bieli poszczególnych elementów drewnianych. Sporadyczne przypadki zaatakowania strefy twardzieli elementów drewnianych	80% powierzchni ogólnej
4	Liczne otwory – ślady działalności ksylofagów. Liczne uszkodzenia fizyczne .Dotyczy głównie strefy bieli poszczególnych elementów drewnianych. mało liczne przypadki zaatakowania strefy twardzieli elementów drewnianych	85 % powierzchni ogólnej

5	Liczne otwory – ślady działalności ksylofagów. Liczne uszkodzenia fizyczne .Dotyczy głównie strefy bieli poszczególnych elementów drewnianych. Dość liczne przypadki zaatakowania strefy twardzieli elementów drewnianych	90% powierzchni ogólnej
6	Liczne otwory – ślady działalności ksylofagów. Liczne uszkodzenia fizyczne .Dotyczy głównie strefy bieli poszczególnych elementów drewnianych. Dość liczne przypadki zaatakowania strefy twardzieli elementów drewnianych.	100% powierzchni ogólnej
7	Liczne otwory – ślady działalności ksylofagów. Liczne uszkodzenia fizyczne .Dotyczy głównie strefy bieli poszczególnych elementów drewnianych. Dość liczne przypadki zaatakowania strefy twardzieli elementów drewnianych	90% powierzchni ogólnej
8	Liczne otwory – ślady działalności ksylofagów. Liczne uszkodzenia fizyczne .Dotyczy głównie strefy bieli	90 % powierzchni ogólnej

poszczególnych elementów drewnianych. Dość liczne przypadki zaatakowania strefy twardzieli elementów drewnianych	
9	Liczne otwory – ślady działalności ksylofagów. Liczne uszkodzenia fizyczne .Dotyczy głównie strefy bieli poszczególnych elementów drewnianych.Liczne przypadki zaatakowania strefy twardzieli elementów drewnianych	100 % powierzchni ogólnej
10	Liczne otwory – ślady działalności ksylofagów. Liczne uszkodzenia fizyczne .Dotyczy głównie strefy bieli poszczególnych elementów drewnianych. Liczne przypadki zaatakowania strefy twardzieli elementów drewnianych	100 % powierzchni ogólnej

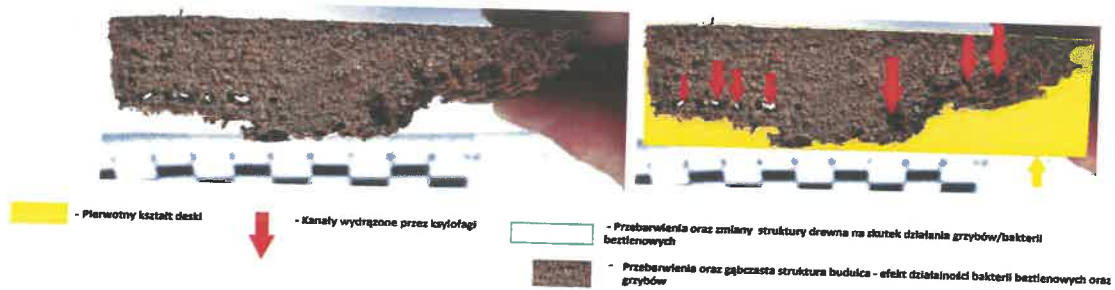
1. Jednolita, kilkumilimetrowa górna warstwa elementu, z licznymi otworami wydrążonymi przez szkodniki w strefie bieli, oraz mniej licznymi w strefie twardzieli. Warstwa zachowana w ten sposób na skutek specyfiki biologii szkodników (unikają one konsumpcji górnej warstwy drewna), jak i na skutek „ugniecenia” osłabionych dolnych partii budulca przez poruszających się „na zewnątrz” ludzi. Oprócz faktu istnienia otworów sprawia pozory mało uszkodzonej;
2. Bardzo zaawansowana destrukcja środkowej części elementu. Liczne kanały świadczące o aktywności biologicznej szkodników, w tym wypełnione odchodami. Liczne przebarwienia świadczące o aktywności grzybów oraz bakterii beztlenowych.
3. Całkowita destrukcja dolnych partii elementu. Większość elementu zamieniona w pył – odchody działalności ksylofagów oraz działalności grzybów.

Fot. 16 Schemat destrukcji drewna - działalność ksylofagów, bakterii i grzybów

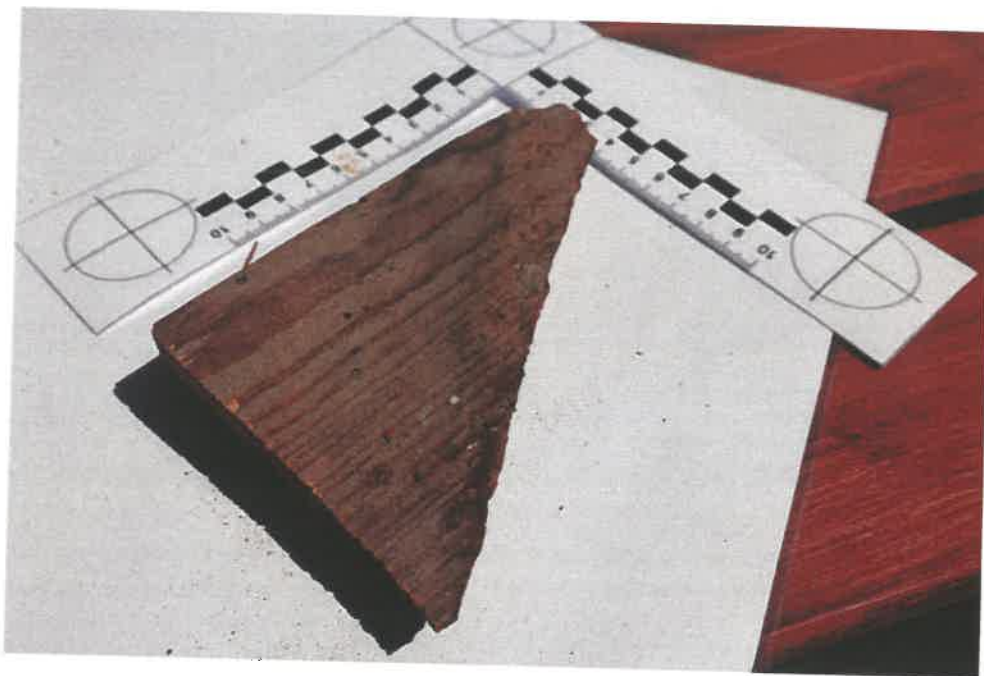
Jak już wspomniano powyżej, górna warstwa daje wrażenie nieznacznych uszkodzeń. Natomiast dopiero po odwróceniu elementu pokrycia uwidacznia się prawdziwa skala destrukcji (Fot. 17):

Fot. 17 Destrukcja drewna - warstwa górna
Element deski podłogowej - wygląd od góry. Należy zwrócić uwagę na zaledwie jeden widoczny kanał wydrążony na powierzchni deski.

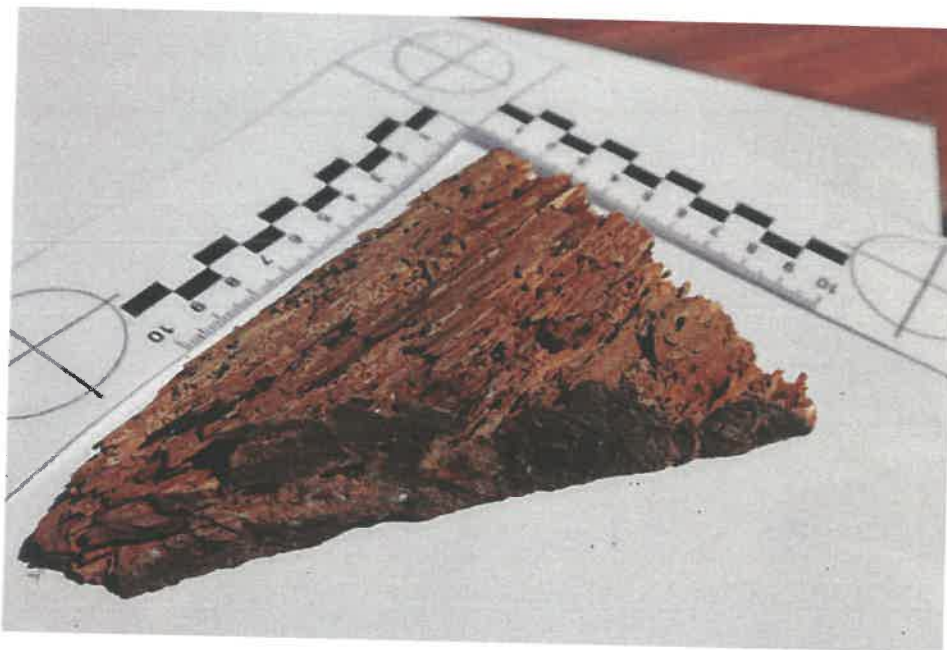
Fot. 18 Destrucja drewna - warstwa dolna

Dla porównania, ten sam element deski podłogowej - wygląd od dołu.

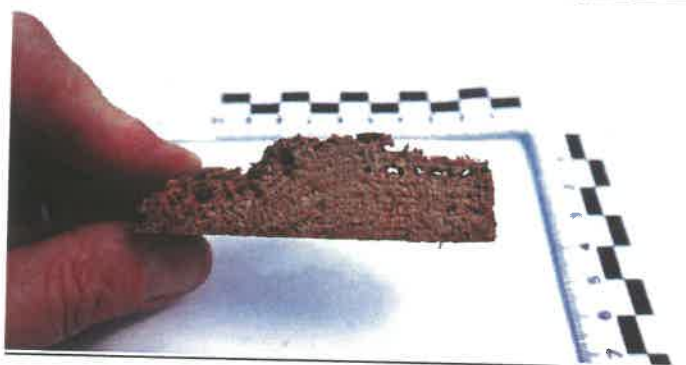
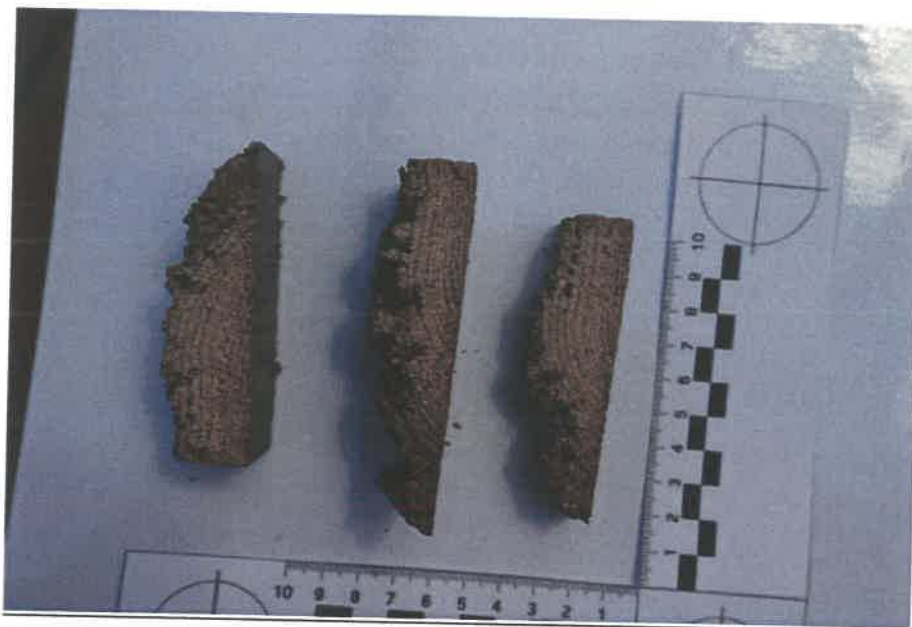
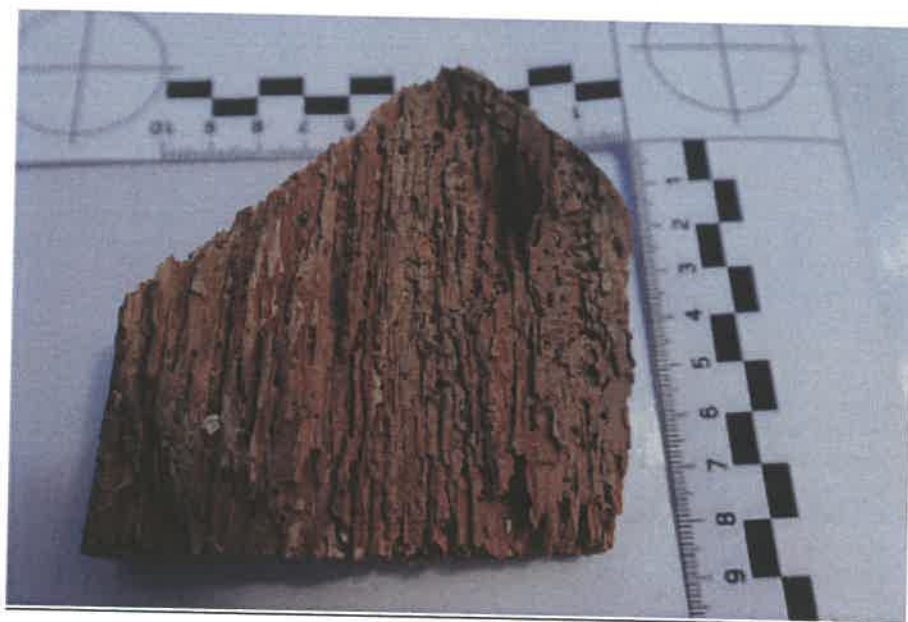
Z uwagi na jednolity wygląd górnej partii pokrycia, brak zróżnicowania w stopniu eksploatacji różnych części pokrycia oraz na brak zróżnicowania w sposobie konserwacji pokrycia można domniemywać, że charakter uszkodzeń i skala destrukcji dotyczy całej partii dolnej powierzchni podłogowej. Brak przesłanek ku twierdzeniu, że jakieś części pokrycia mniejszym stopniu były poddane oddziaływaniu ksylofagów, grzybów oraz bakterii. Potwierdzają to inne próbki drewna, pochodzące z różnych części powierzchni (Fot. 19-21):

Fot. 19 Próbki drewna - poziom eksploatacji (1)

Fot. 20 Próbki drewna - poziom eksploatacji (2)

Fot. 21 Próbki drewna - poziom eksploatacji (3)

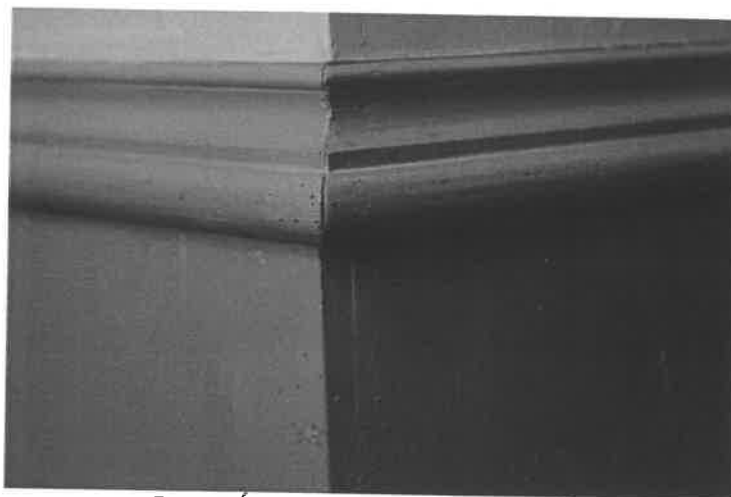
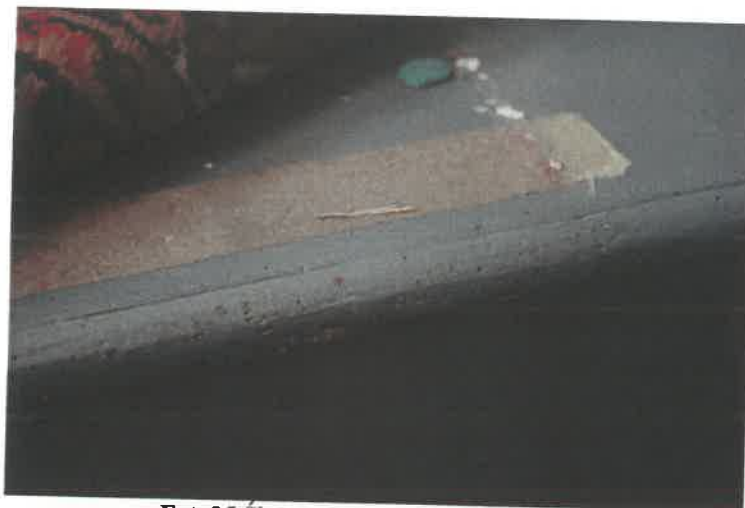
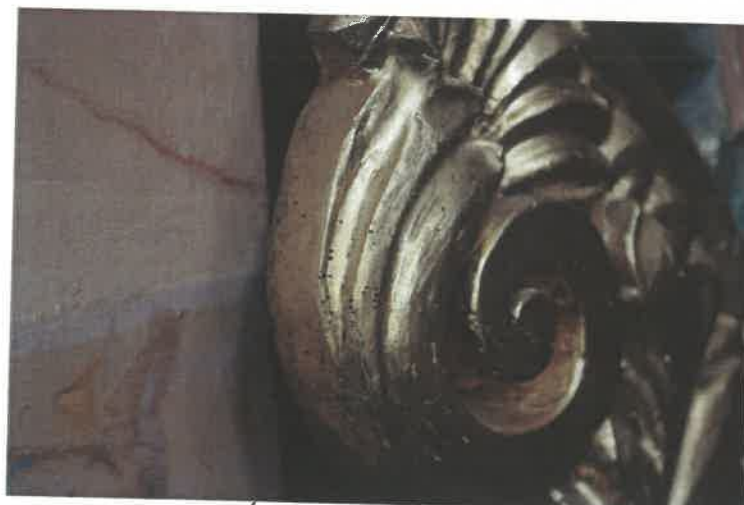
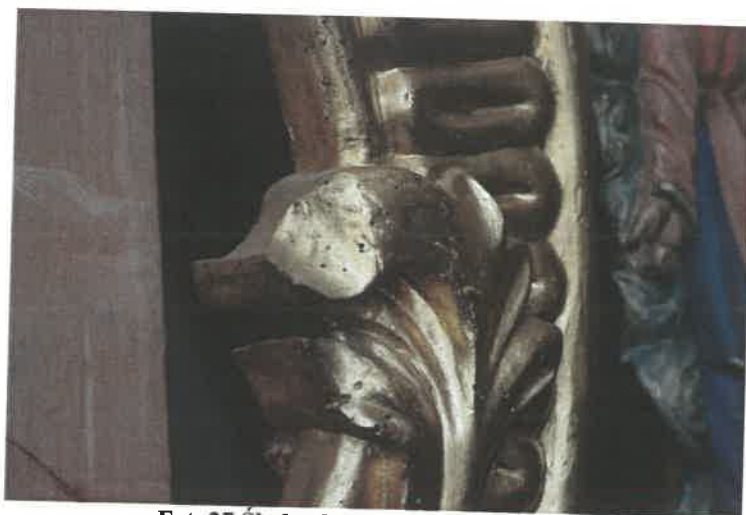
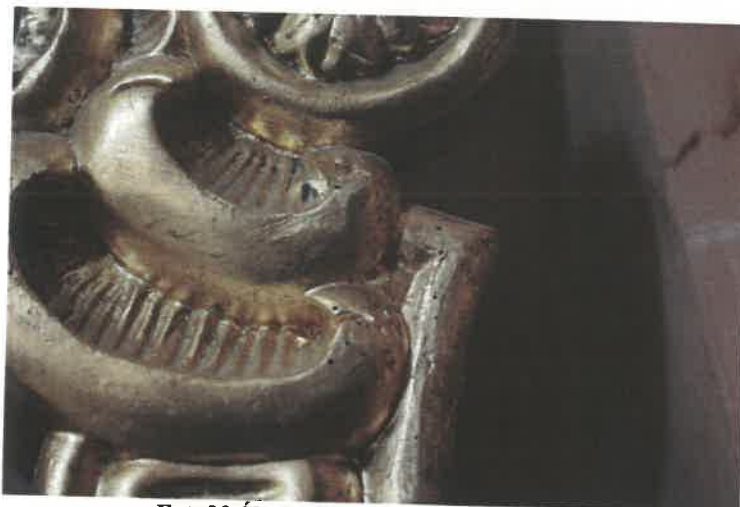
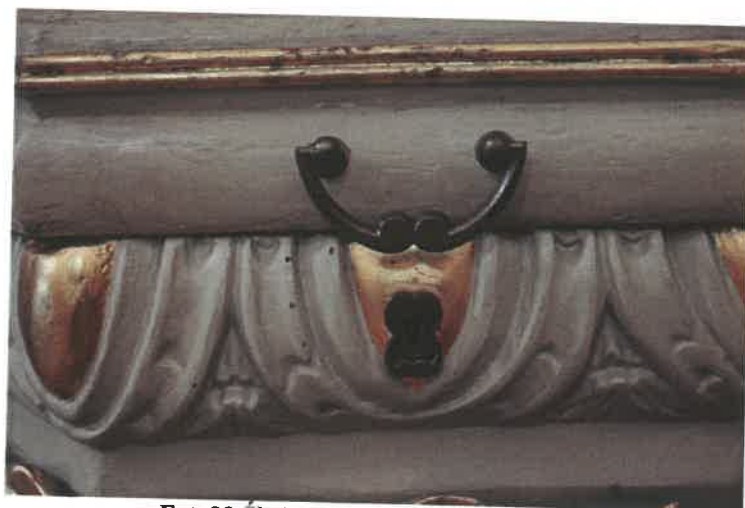
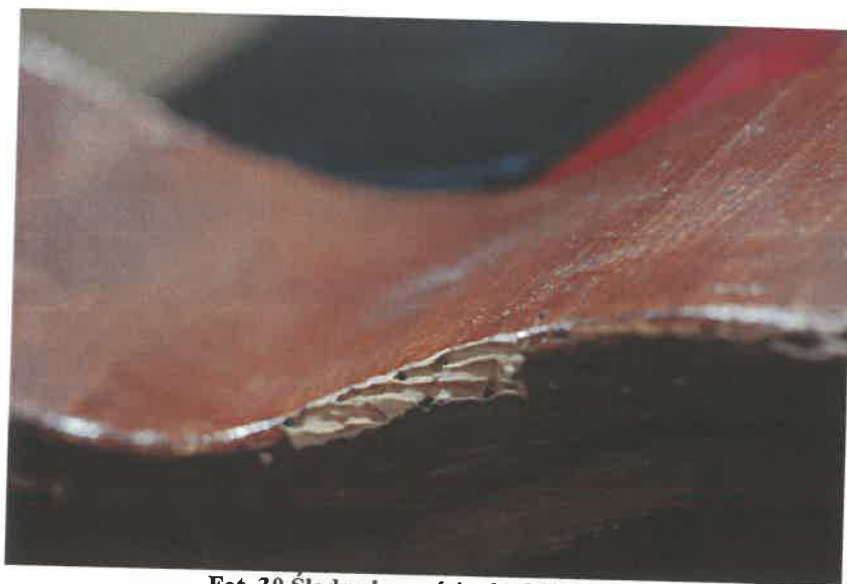
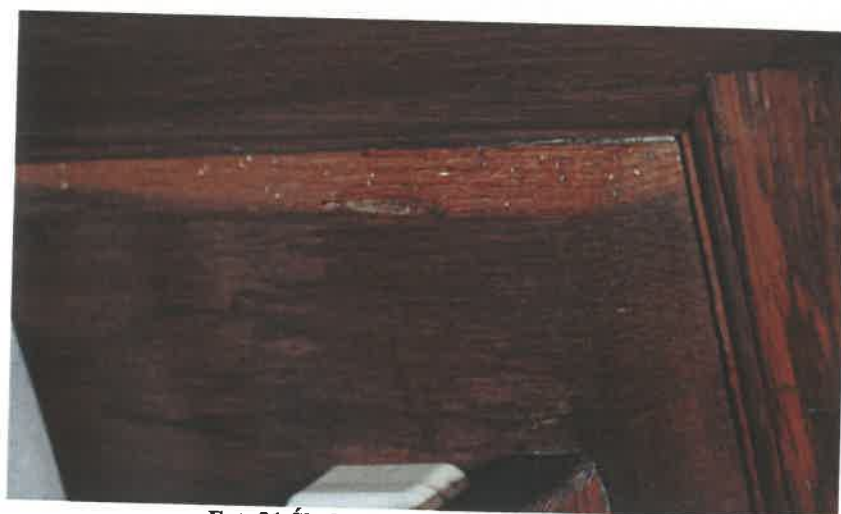
Niestety, w wyniku oględzin stwierdzono fakt zakażenia zarówno przez ksylofagi jak i grzyby praktycznie wszystkich drewnianych elementów wyposażenia wnętrza świątyni – ołtarzy, mebli, feretronów, konfesjonałów, ławek etc. Ślady obecności szkodników przedstawiono na zdjęciach poniżej:

Fot. 24 Ślady obecności szkodników (1)

Fot. 25 Ślady obecności szkodników (2)

Fot. 26 Ślady obecności szkodników (3)

Fot. 27 Ślady obecności szkodników (4)

Fot. 28 Ślady obecności szkodników (5)

Fot. 29 Ślady obecności szkodników (6)

Fot. 30 Ślady obecności szkodników (7)

Fot. 31 Ślady obecności szkodników (8)
