PROGRAM PRAC KONSERWATORSKICH
DO OŁTARZA BOCZNEGO PW. ŚW. ANTONIEGO
B-239, POZ. 17. Z DN. 24.11.1970
Z KOŚCIOŁA PW. PW. NAJSWIETSZEJ MARII PANNY
W SZCZUCZYNIE

Warszawa 2023
Marta Gościcka – dyplomowany konserwator dzieł sztuki

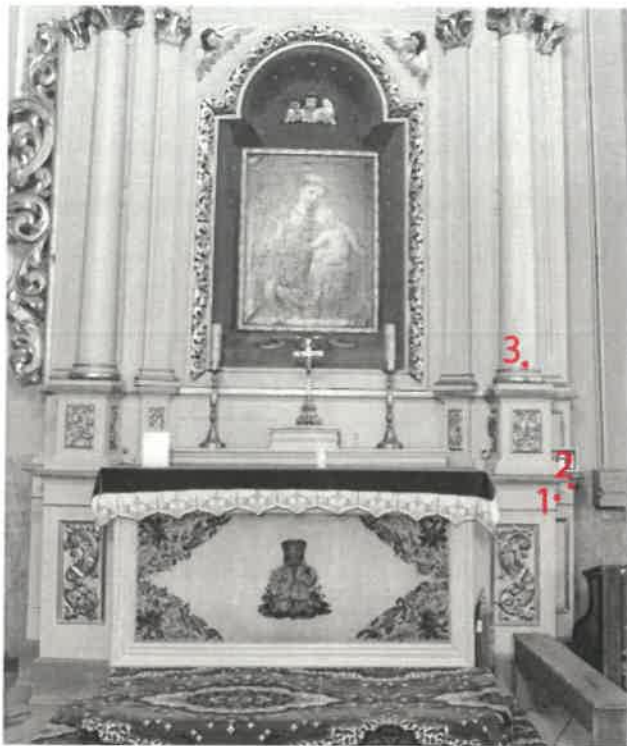
ODKRYWKA 1
układ od góry:
kremowa warstwa malarska
biała warstwa malarska
grunt polerowany(?)
drewno

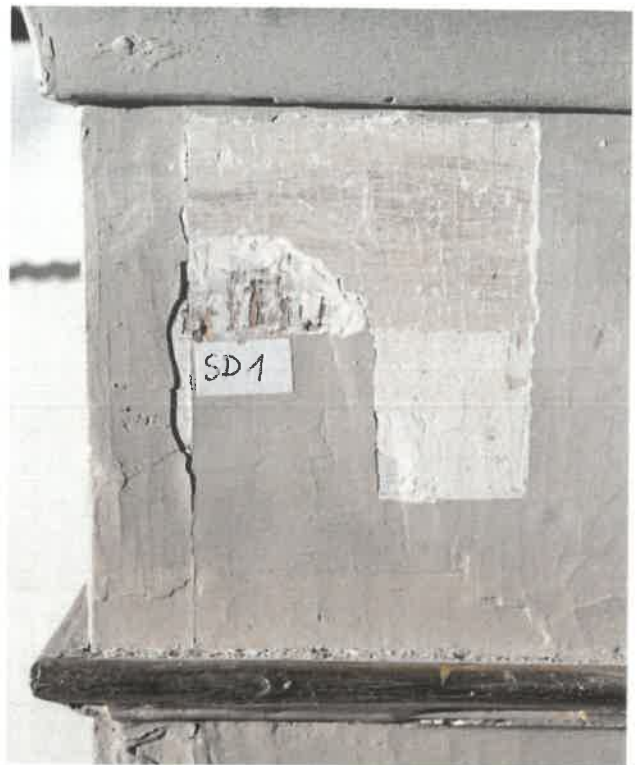
ODKRYWKA 2
układ od góry:
kremowa warstwa malarska
biała warstwa malarska
grunt polerowany(?)
drewno

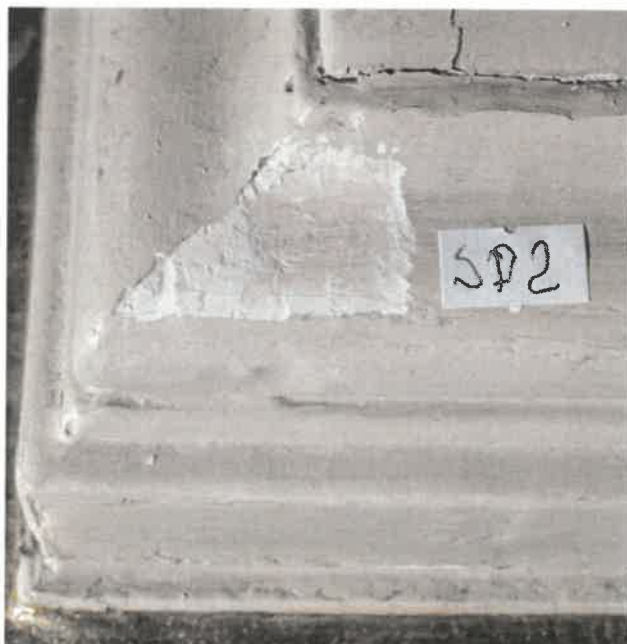
ODKRYWKA 3
układ od góry:
kremowa warstwa malarska
biała warstwa malarska
grunt polerowany(?)
drewno

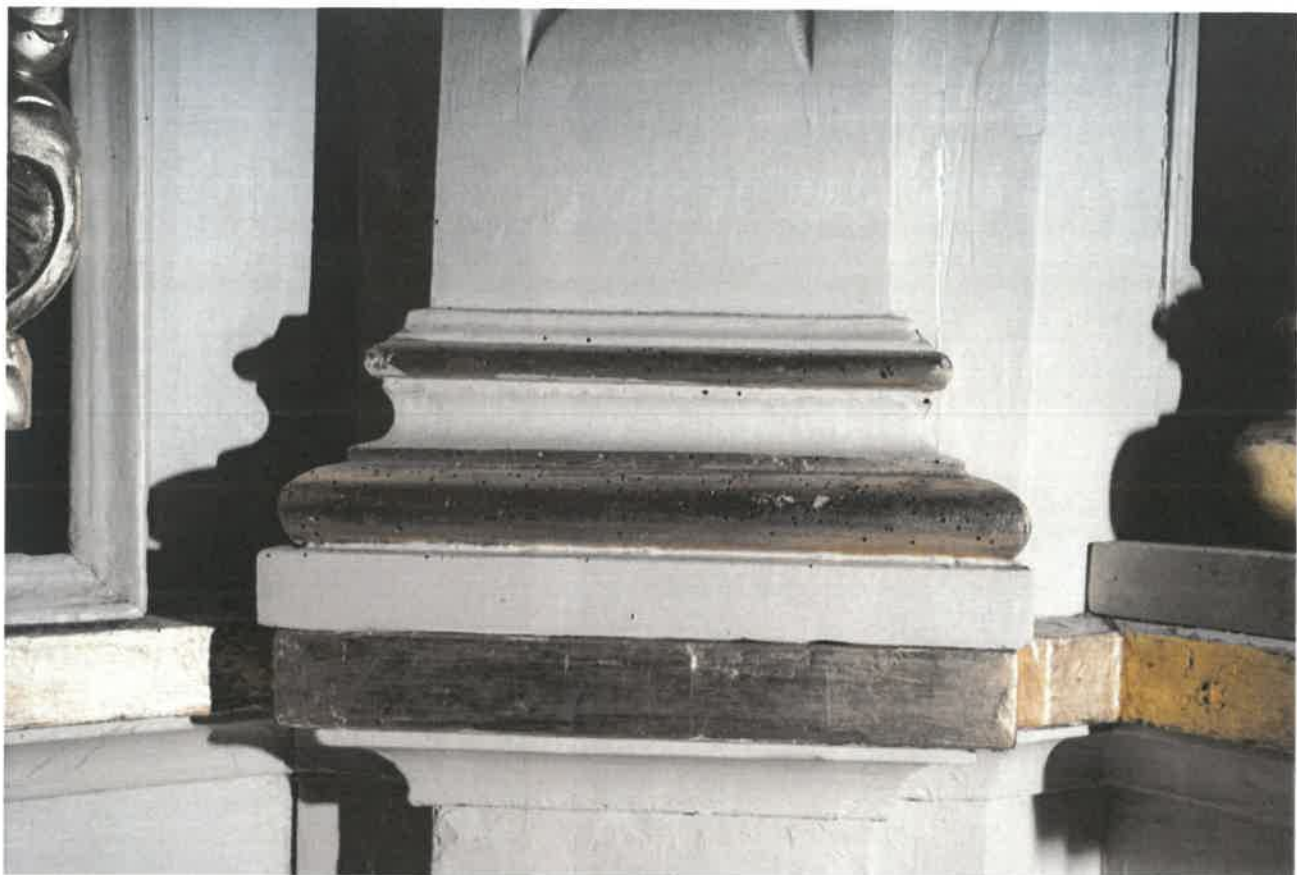
Zbliżenie na cokół pilastra ołtarzowego. Widoczne liczne otwory świadczące o żerujących w drewnie ksylofagach niszczących strukturę drewna.

5. Usunięcie szlag metalu ze wszystkich elementów złożonych (chemicznie np. żelem typu V33 i aceton).
6. Wykonanie dezynsekcji ołtarza preparatem biobójczym (np. preparaty firmy Altax, Per-xil, Remmers).

7. Impregnacja strukturalna drewna przy użyciu profesjonalnego impregnatu do obiektów zabytkowych – np. Hekol L50, Paraloid B72 w acetonie lub impregnat do drewna firmy Remmers. Oczyszczenie powierzchni drewna z impregnatu (chemicznie) i pozostawienie do odparowania rozpuszczalnika.

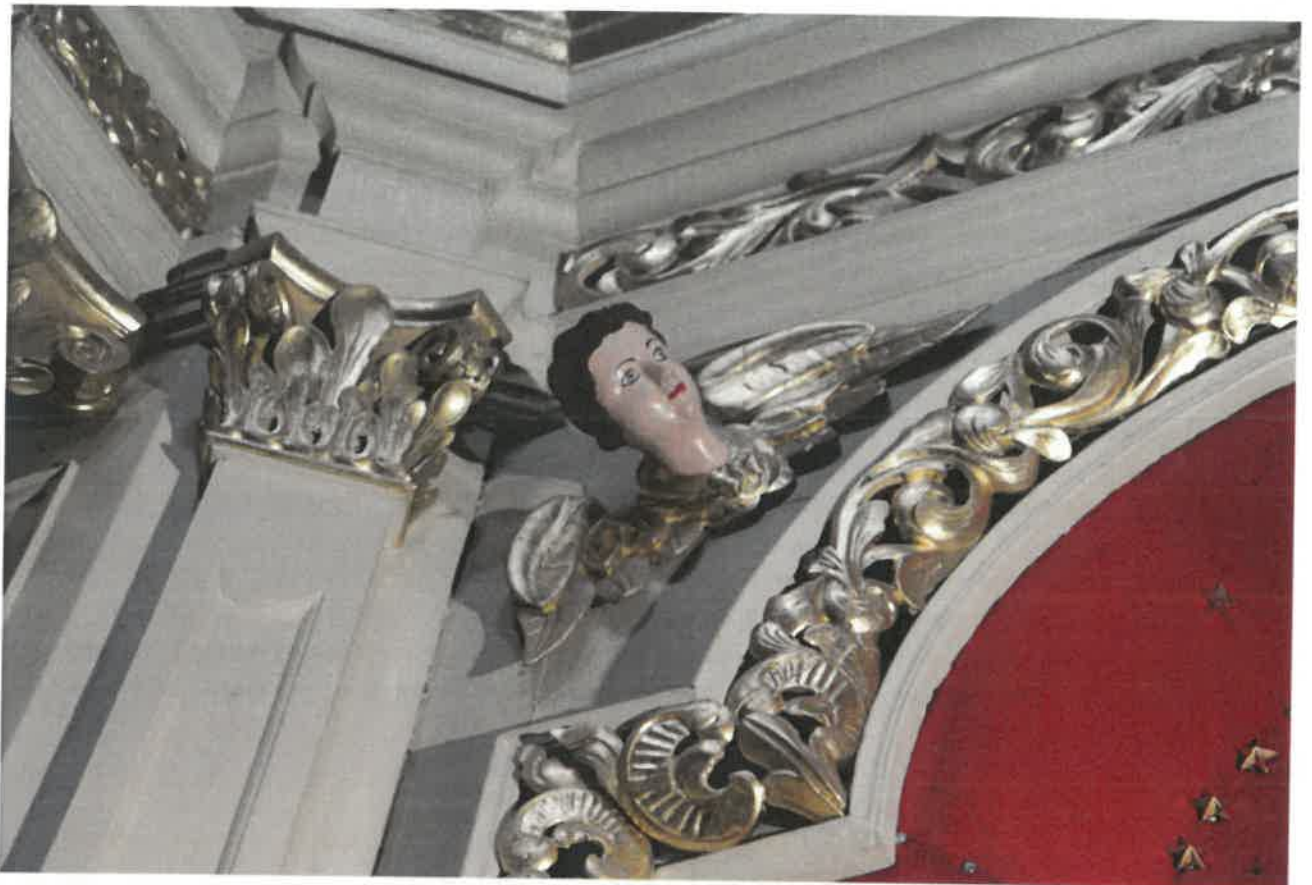
Na zdjęciu widoczny górny fragment ołtarza z przemalowanym całkowicie aniołem, którego estetyka wykończeniowa odbiega całkowicie od historycznych barokowych opracowań.

4. Usunięcie wtórnych warstw przemalowań z ołtarza opracowaną wcześniej metodą – (mechanicznie i chemicznie rozpuszczalnikami, np. acetonem, żelem typu V33).

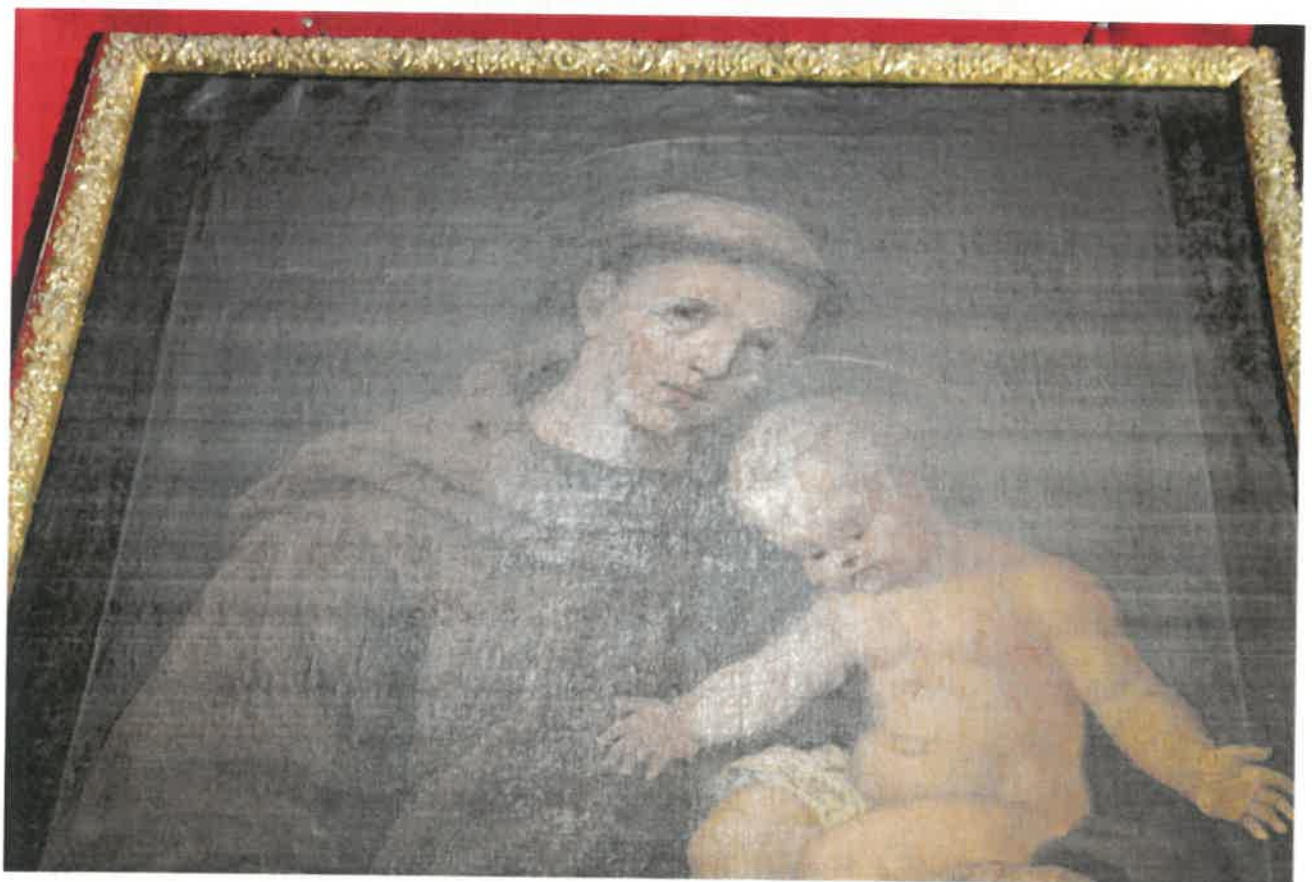
Na zdjęciu widoczna górna część obrazu na płótnie z przedstawieniem św. Antoniego. W świetle bocznym widoczne zmarszczenia podobrazia wzdłuż górnej krawędzi, nierówne świecenie werniksu oraz ślady po odbitych krosnach na licu.
