**PROGRAM PRAC KONSERWATORSKICH
PRZY DREWNIANEJ POSADZCE
KOŚCIOŁA PARAFIALNEGO
PW IMIENIA NAJŚWIĘTSZEJ MARII PANNY W SZCZUCZYNIĘ
GMINA GRAJEWO**

PROGRAM PRAC KONSERWATORSKICH PRZY DREWNIANEJ POSADZCE KOŚCIOŁA
PARAFIALNEGO PW IMIENIA NAJŚWIĘTSZEJ MARIII PANNY W SZCZUCZYNIE
GMINA GRAJEWO

obiekt: **Kościół parafialny pw. Imienia Najświętszej Marii Panny w Szczuczynie
gm. Grajewo** (wpis do rejestru zab. 9 z 26.03.1956 roku)

Wyniki badań dendrologicznych zabytkowej podłogi drewnianej kościoła parafii p.w. Imienia Najświętszej Maryi Panny w Szczuczynie pod kątem stopnia jej porażenia przez ksylofagi oraz inne czynniki biologiczne

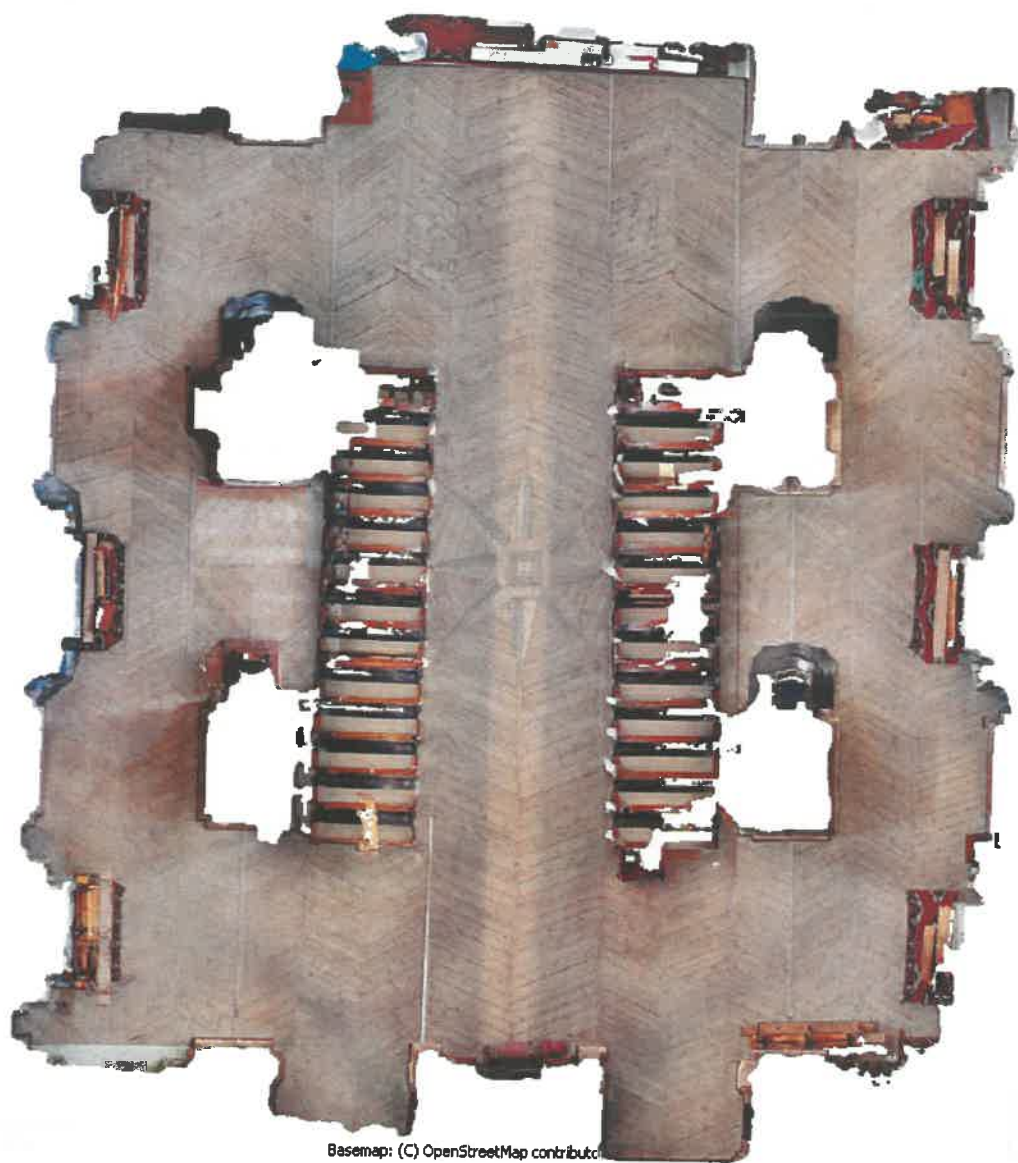
ryc. 2 Ortofotomapa posadzki. Opr. H. Lepionka

Zrejestrowano duże ubytki w poszczególnych deskach sosnowych posadzki. Źródłem uszkodzeń przede wszystkim jest działalność drewnojadów które doprowadziły do zdewastowania materiału podłogi. Ślady pyłu drewnianego wskazują dobitnie, że proces jest nadal aktywny i zagraża całej stolarce kościoła, a także zachowanym trumnom w kryptach. Drugą grupą zniszczeń są zbutwiałe i rozwarstwiające się deski, najprawdopodobniej z powodu nadmiernej wilgoci w kościele. Za trzecią grupę zniszczeń uznać można widoczne ślady użytkowania podłogi w miejscu publicznym (np. pęknięcia związane z długotrwałym i intensywnym użytkowaniem jak i ich naprawy, głębokie rysy i zadrapania oraz „rozejście się” desek). Sporządzono mapę zniszczeń, która ukazującą skalę zniszczonej posadzki. Aktualny stan jest katastrofalny, zniszczenia osiągają około 80 % całej posadzki.

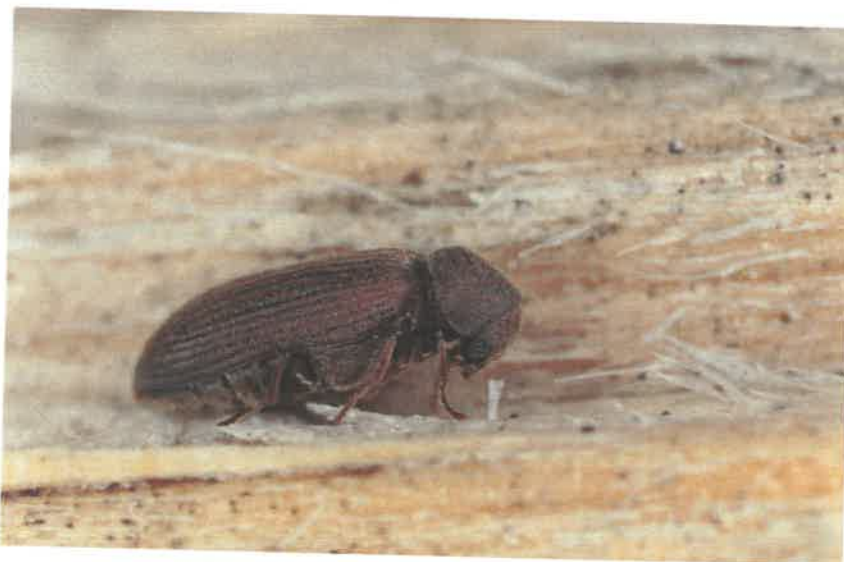
gorsze – powodują nadal) zniszczenie pokrycia podłogowego. Są nimi kolatek domowy *Anobium punctatum* (Fot.22) oraz spuszczel pospolity *Hylotrupes bajulus* (Fot.23). Obydwa są pospolitymi przedstawicielami owadów ksylofagów, wyrządzającymi znaczne szkody w drewnianych konstrukcjach budowlanych.

Fot. 22 Kolatek domowy *Anobium punctatum*

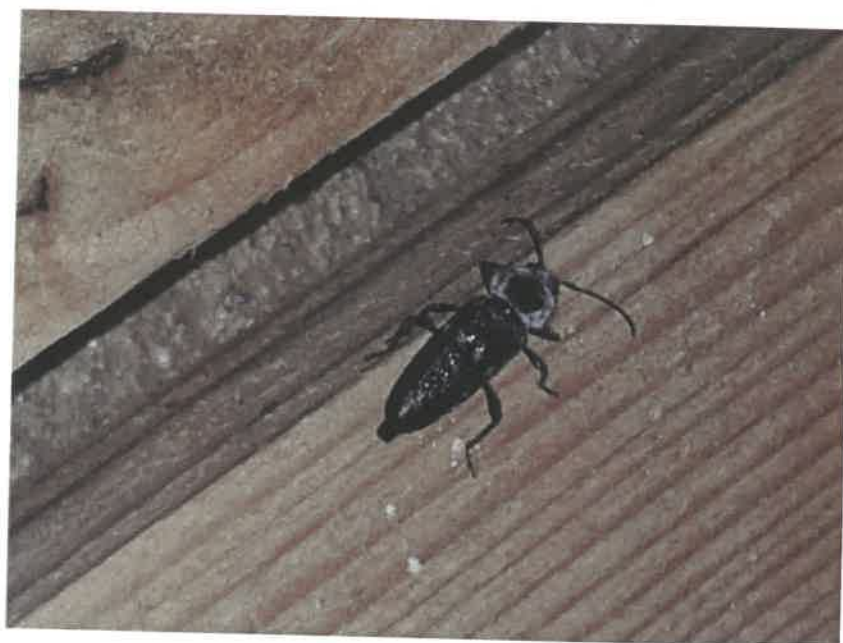
Fot. 23 Spuszczel pospolity *Hylotrupes bajulus*
